MEMORIA FOTOGRAFICA

Ejecución Huebra Amayuelas de Abajo

Octubre del 2020

Ayuntamiento de San Cebrián de Campos

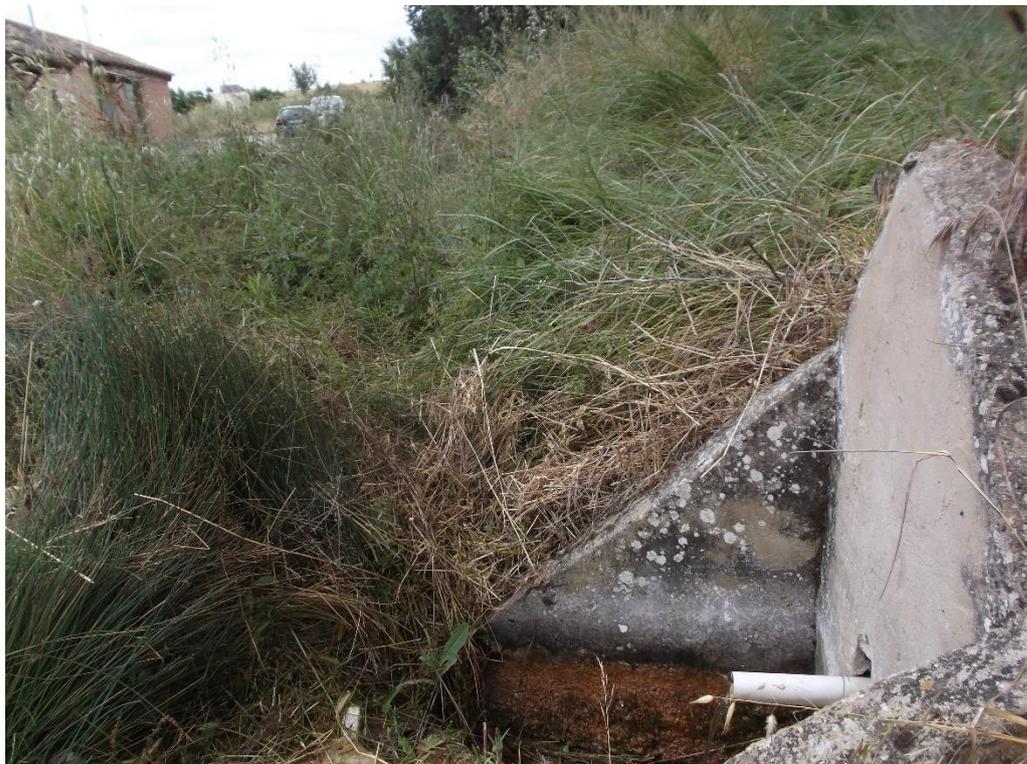
Fuente de manantial natural en Calle de la Fuente

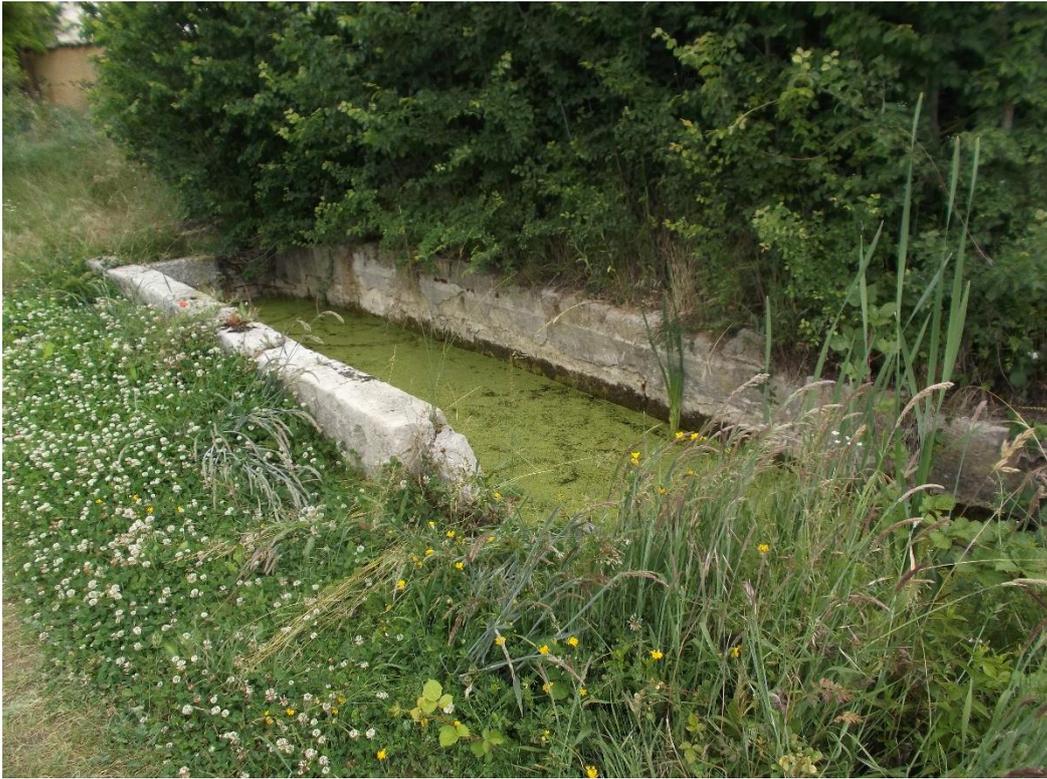
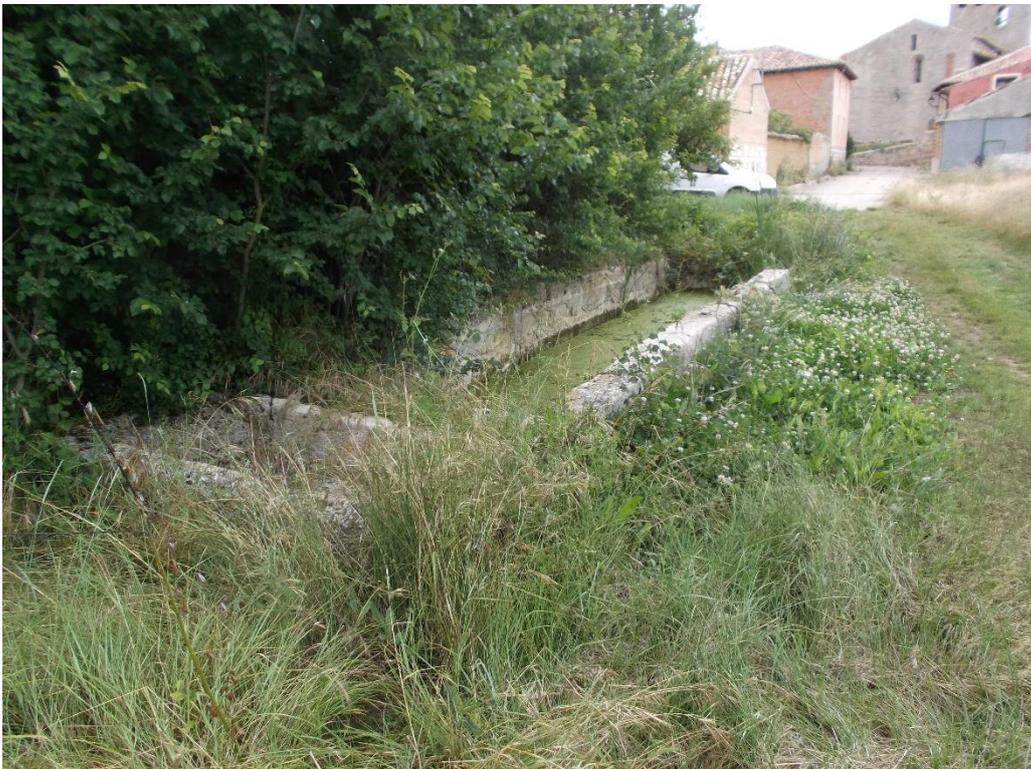
Abrevadero o pilón a restaurar

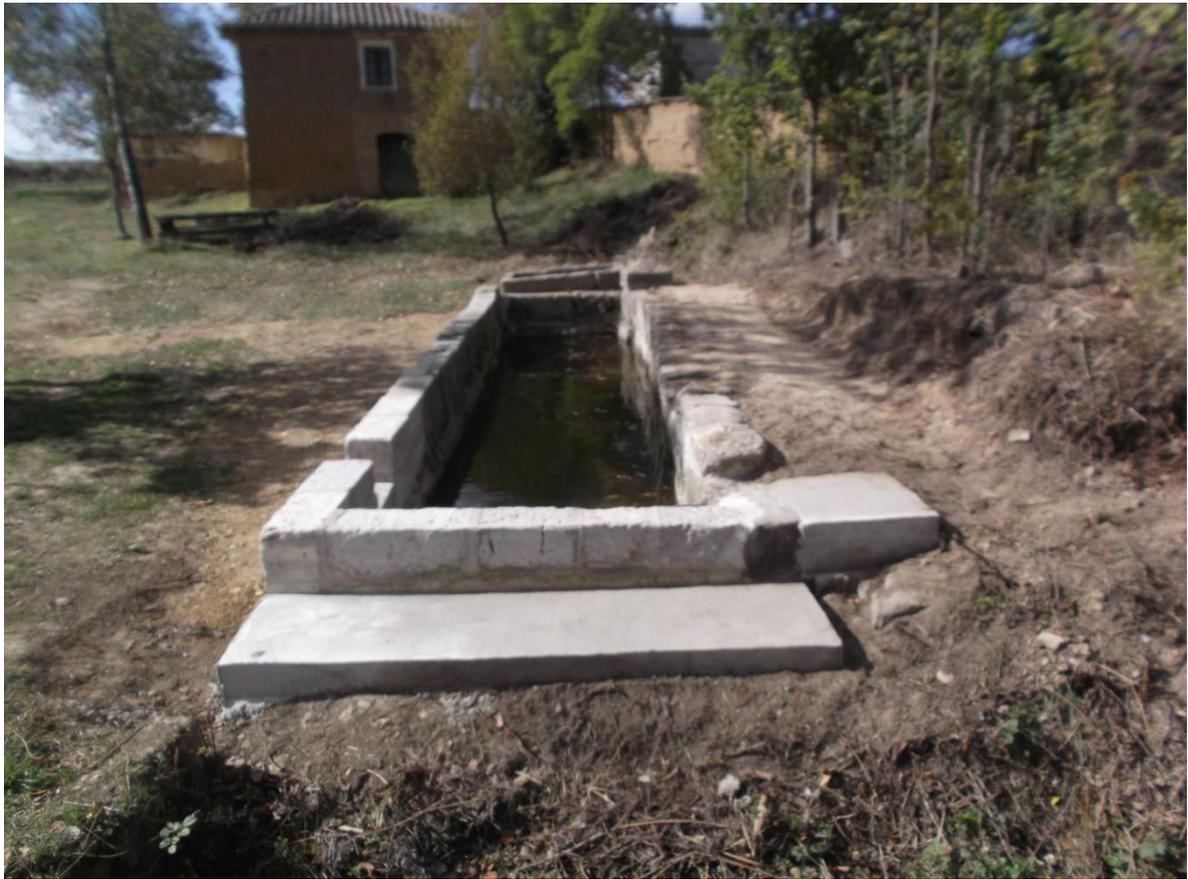
Abrevadero con acera para evitar que raíces rompan la pared
